## Oštećenje vakuum-pumpe

### Nedovoljno podmazivanje zbog nepravilne ugradnje

| Vozila: | Identifikacija motora | Proizvod: | Vakuum-pumpa |
| Peugeot, Citroën<br>sa dizel motorom 1.8/1.9 l | XUD7, XUD9A, XUD9AU,<br>XUD9TE, XUD9Y, D9B | <b>Pierburg br.:</b> | 7.21174.90.0/.94.0/.95.0 |

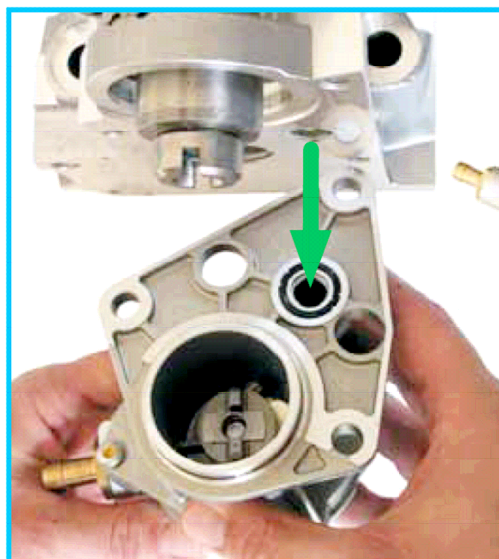
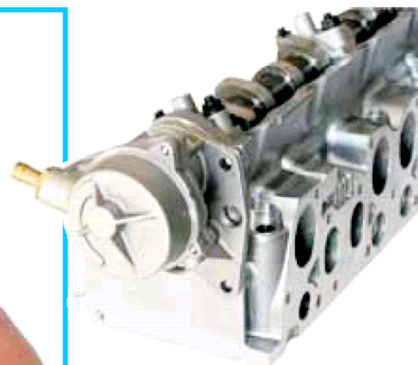
Vakuum-pumpa ugrađena na glavu motora

Važno: Pravilno napajanje vakuum-pumpe uljem

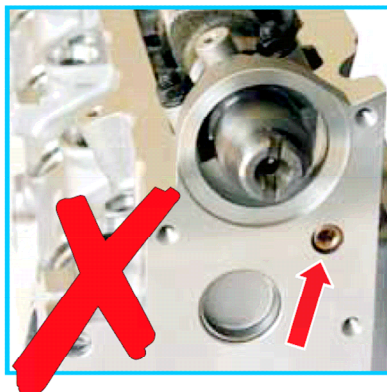
Kada je prilikom reparacije motora zamenjena glava motora, nije uklonjen zavrtanj koji zatvara kanal za dovod ulja u vakuum-pumpu.

**Ovaj zavrtanj mora biti uklonjen sa glave motora, ako vakuum-pumpa pogon dobija direktno od bregastog vratila.**

Pre ugradnje nove vakuum-pumpe, neophodno je uvek proveriti sistem za napajanje uljem!

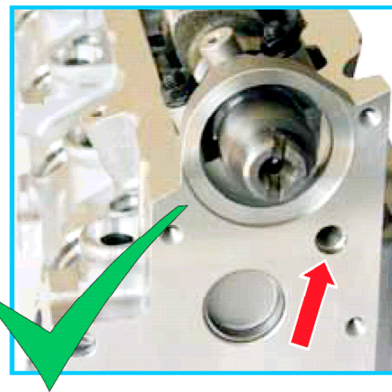
**Ako se to ne uradi, vakuum-pumpa će ubrzo posle puštanja u rad pretrpeti totalni otkaz zbog nedovoljnog podmazivanja.**
