TEXTAR

Procenjivanje nedostataka kočionih pločica i kočionih diskova

Tehničke informacije

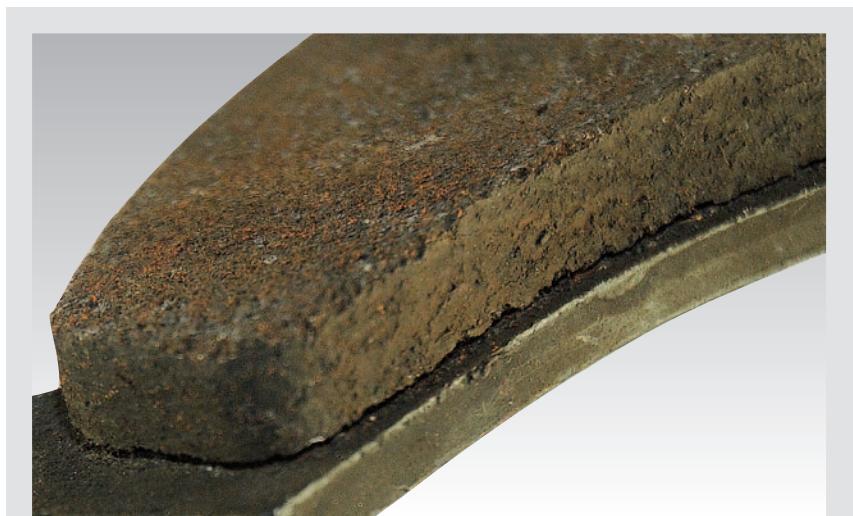
- Odvajanje na ivicama izazvano upotrebom novih kočionih pločica na izrazito istrošenim kočionim diskovima
- Nedovoljna silla potiskivanja pločice ka disku
- Druga mehanička preopterećenja
- Često visoko termičko opterećenje kočionih obloga pločica

► Odvajanje ivica

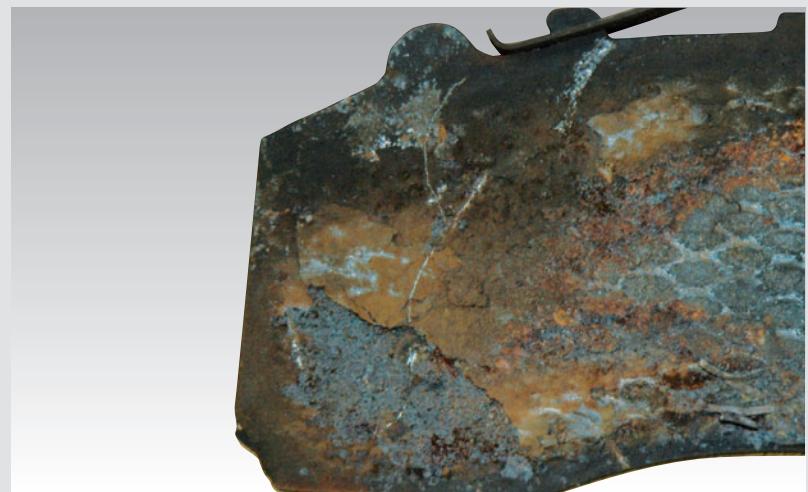
- Frikcioni materijal postaje porozan (kompletno ili lokalno)
- Odvaljuje mase obloge izazvano rđom
- Jasni tragovi rđe na pločastom nosaču obloge
- Ostaci od lepka
- Na nosaču obloge mogu se videti ostaci slojeva kočione obloge iz međusloja

► Intenzivno prodiranje korozije

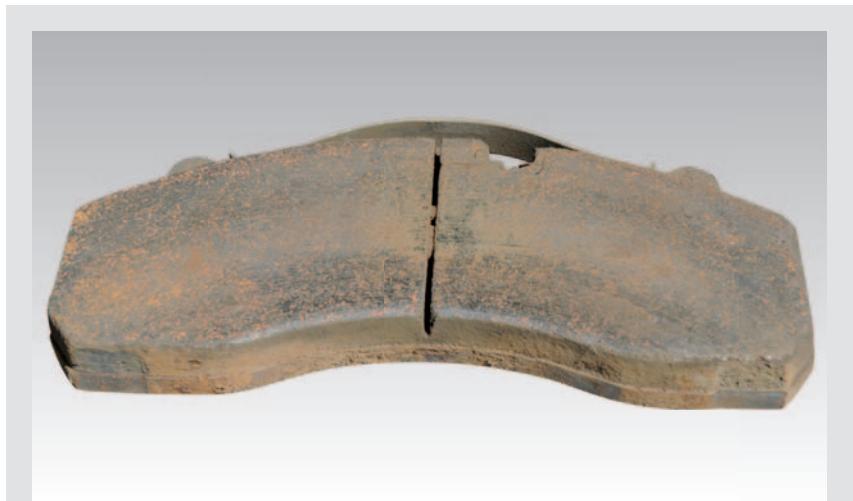
Obloge kočionenih pločica bile su duže od 15 - 20 min. izložene temperaturi iznad maksimalno dozvoljene.

Prilikom toga dolazi do razaranja sastojaka koji su značajni faktor za vezu.

- ▶ Frikcioni materijal se raspada, zbog krtosti delimično se kruni i/ili dolazi do oštećivanja međusloja i lepka. Obloga se odvaja u celosti; dolazi do ljuštanja premaza laka. Dolazi do delimične promene boje nosača obloge. Obloga kočionene pločice otvrđnjava, ima tvrdi sloj, crveno-mrka promena boje same obloge, delimično se pojavljuje beli pepeo.

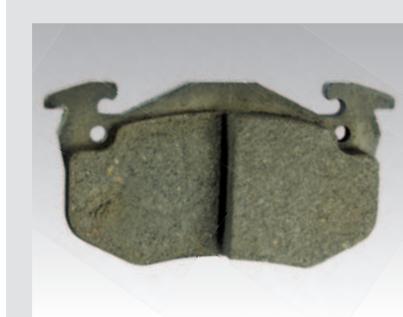
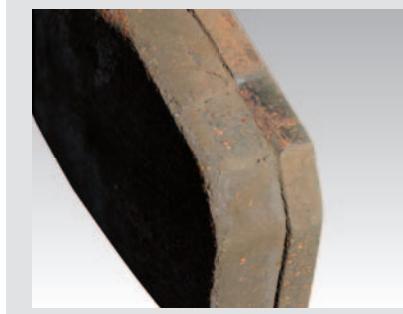
Kočione pločice mogu se oštetiti prilikom pada ili pri neadekvatnoj montaži ili do deformacije dolazi usled ekstremnih naprezanja u kočionim čeljustima.

- ▶ Materijal kočione obloge odvaja se od metalnog nosača obloge. Dolazi do razdvajanja slojeva, delaminacije. Kočione pločice su nove, do razdvajanja dolazi iznad mesta lepljenja friкционog materijala i metalnog nosača. Oštećenje vidljivo na metalnom nosaču friкционog materijala. Na metalnom nosaču friкционog materijala prepoznaje se oštećenje izazvano savijanjem metalnog nosača. Prekomerno opterećenje metalnog nosača.

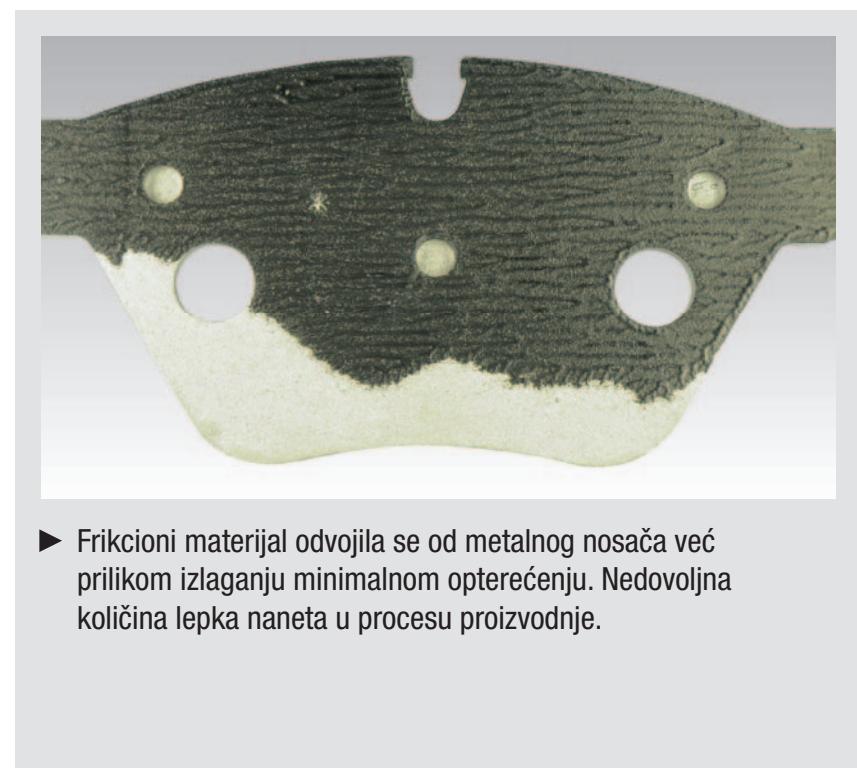
- ▶ Frikcioni materijal odvojila se od metalnog nosača već prilikom izlaganju minimalnom opterećenju. Nedovoljna količina lepka naneta u procesu proizvodnje.

- Metalni nosač obloge je gladak ili su međusloj i lepak samo delimično vidljivi
- Adheziv nije OK. Međusloj nepravilno raspoređen.

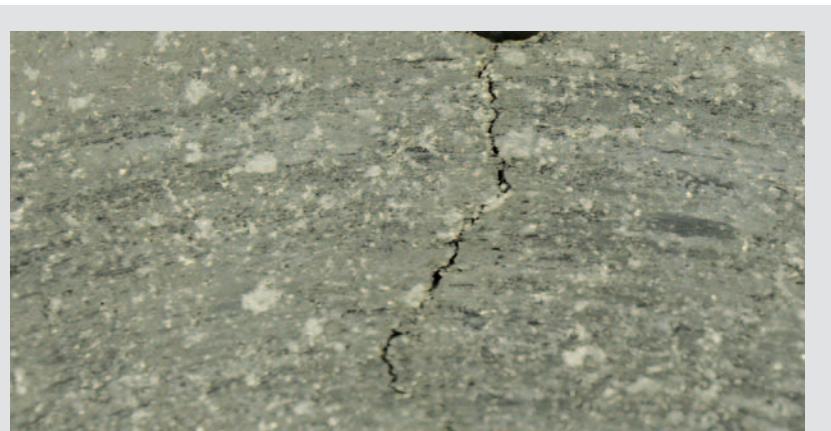
- ▶ Pukotine na površini mogu se zanemariti, ne predstavljaju bezbednosni rizik. Čak i u slučaju pojave većih žljebova na oblozi nema bojazni u pogledu stabilnosti kočione obloge.

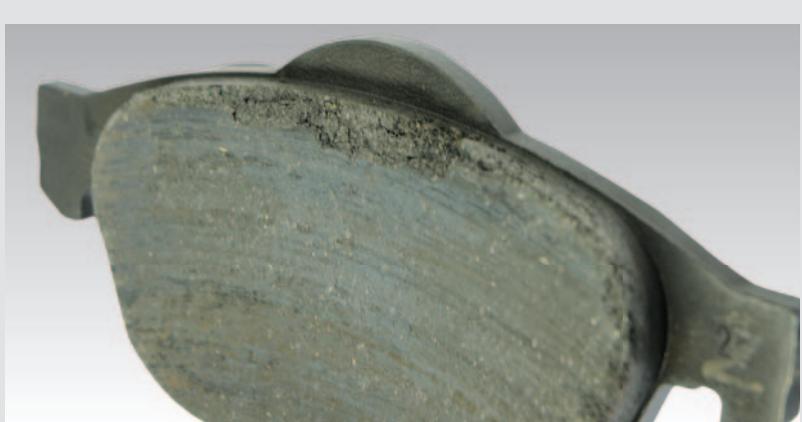
- ▶ Izkrzane ivice mogu se ignorisati, ne predstavljaju bezbednosni rizik.

- Ove pojave mogu biti različitog stepena u zavisnosti od nivoa termičkog i mehaničkog opterećenja koji su se desili.
- Erodirane ivice se mogu tolerisati ukoliko ne prelazi 10% ukupne frikcione površine.

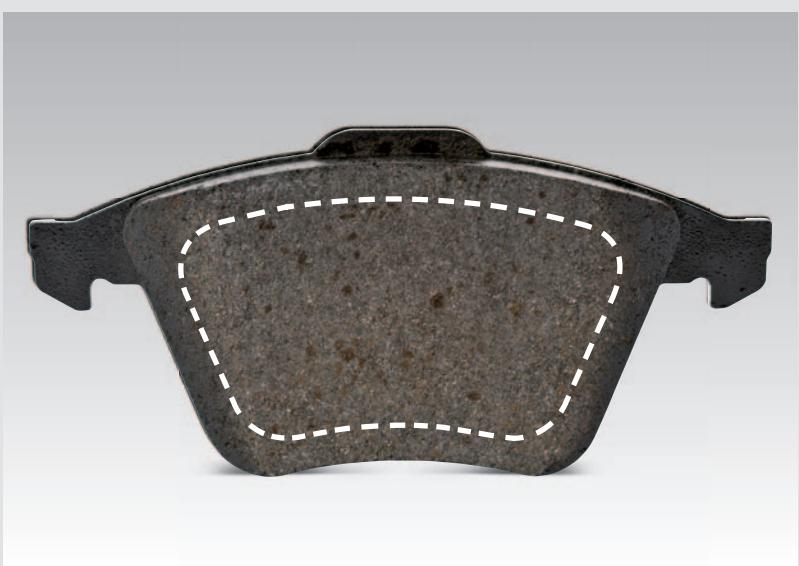
- ▶ Izkrzane ivice su dopuštene unutar označenog područja, međutim maksimalno 10% ukupne površine obloge sme biti izkrzano.

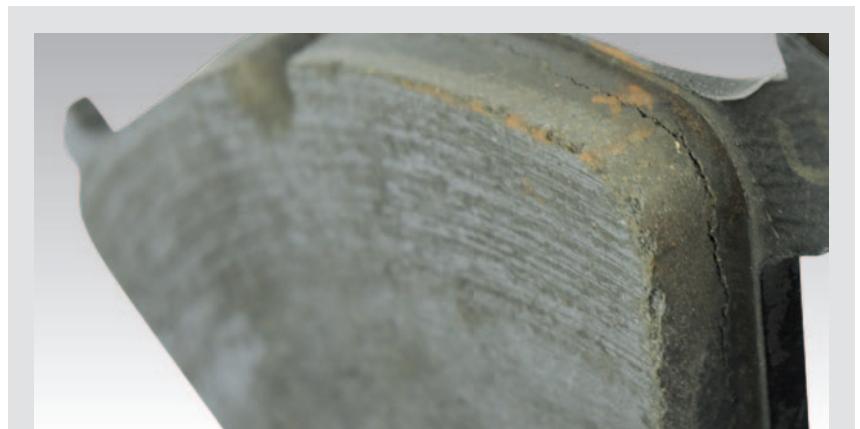
- Odvajanje ivica u ovom području nije dopustivo.
- Horizontalna naprsnuća i odvajanje slojeva frikcionog materijala nije dopustivo.

► Primer kočione pločice koja ima nedopustivo raslojavanje u friкционom matetijalu.

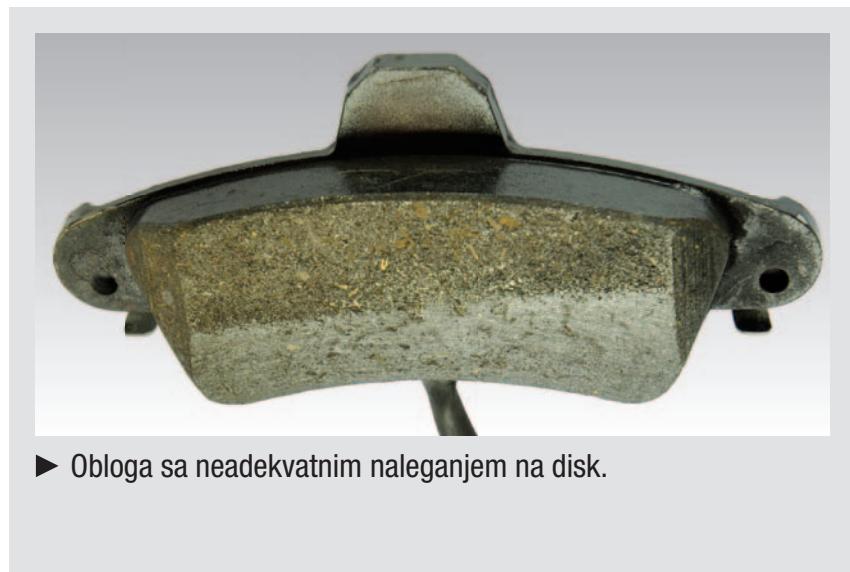
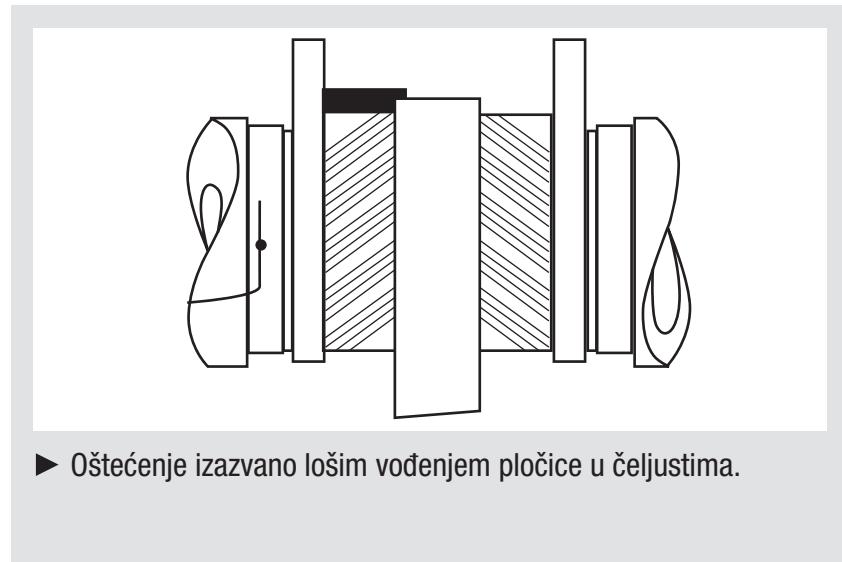
- Istrošen ili oštećen kočioni disk
- Kvar kočnice / kontaminacija
- Nedovoljno opterećenje kočnica
- Pogledaj poglavlje Nepravilnosti kod montaže / Nepravilnosti u procesu proizvodnje

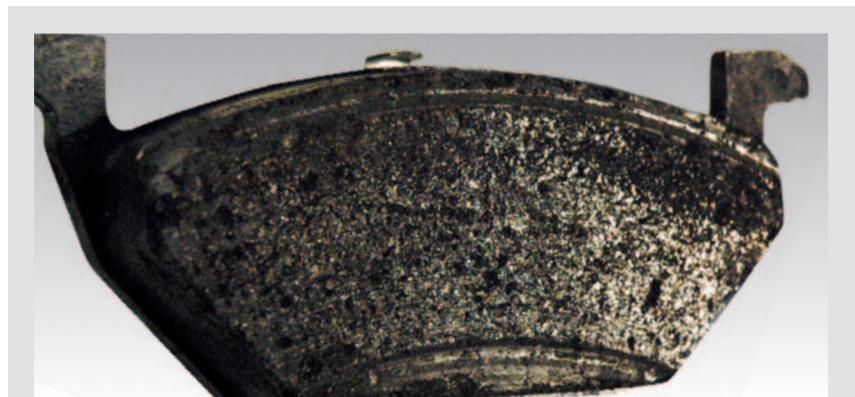
- Destrukcija friкционог материјала облозе изазвано mestimičnim mehaničkim i termičkim preopterećenjem.

- ▶ Nastaje korištenjem novih kočionih pločica na izrazito izbrazdanom / istrošenom kočionom disku.

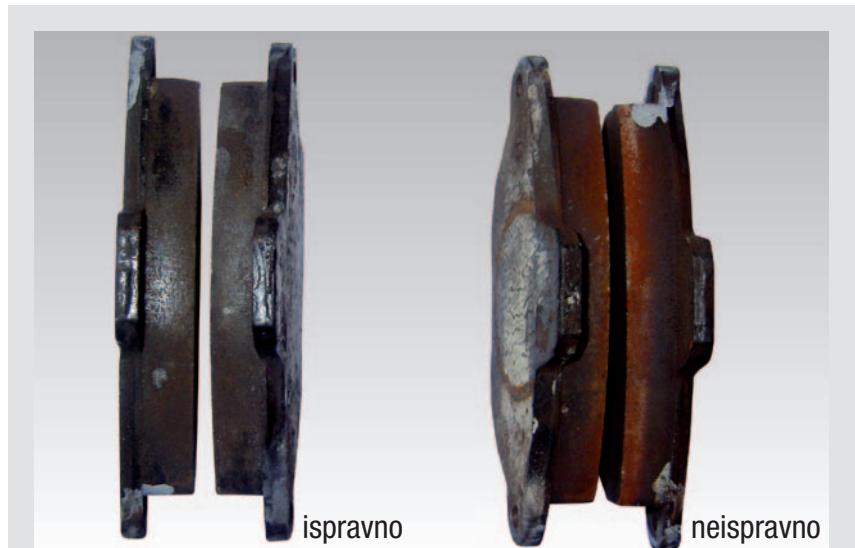
- Nemogućnost dovoljnog odvajanja kočionih pločica od kočionog diska usled neispravnosti kočionog sistema..
- Javlja se na jednom točku ili na celoj osovini.

- ▶ Slika: Visoko teričko opterećenje, na jenoj strani osovine.

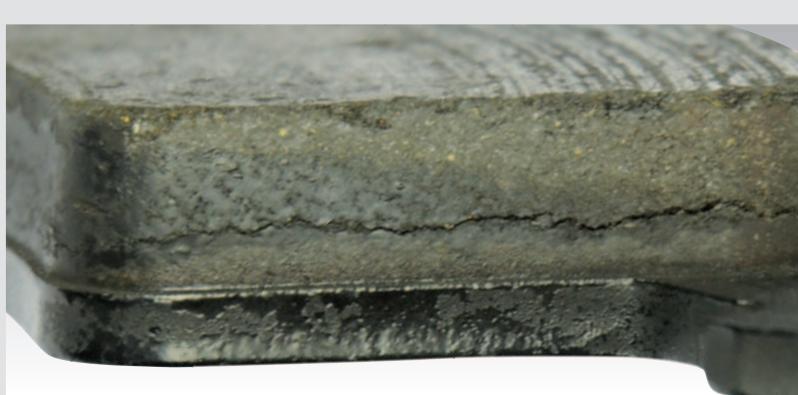
- ▶ Razdvajanje slojeva / pukotine između slojeva na novoj kočionoj oblozi.

- Nedozvoljena nepravilnost, nastaje prilikom presovanja frikcionog materijala
- Pukotine paralelne sa metalnim mosačem ni u kom slučaju nisu dozvoljene. Nedostatak kočione obloge.

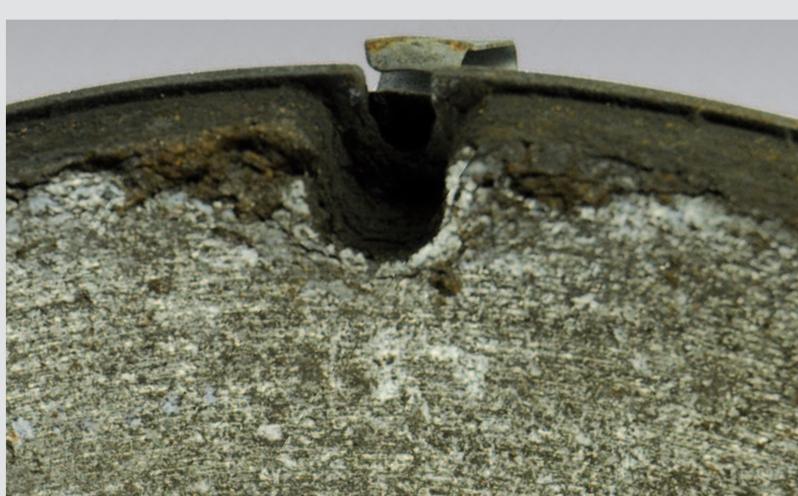
- ▶ "Okrzana" površina, bez vidljivih tragova visoko temperaturnog opterećenje.

Nedovoljna čvrstoća frikcionog materijala prouzrokovana nepravilnostima kod presovanja, posledica toga su poroznost i "krzanje" površine.

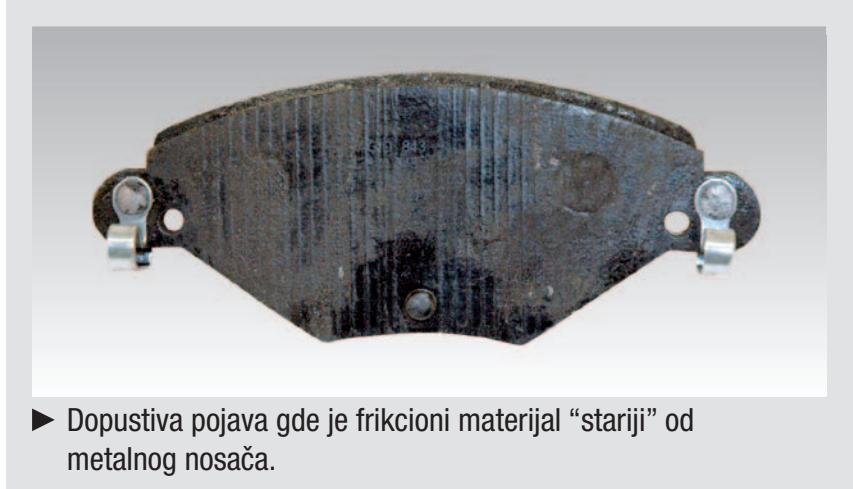
Presovani frikcionim materijalom prelazi preko ivice metalnog nosača u cilju da se u potpunosti iskoristi površina frikcionog prstena diska.

- Dopustiva pojava gde je frikcionim materijalom “stariji” od metalnog nosača.

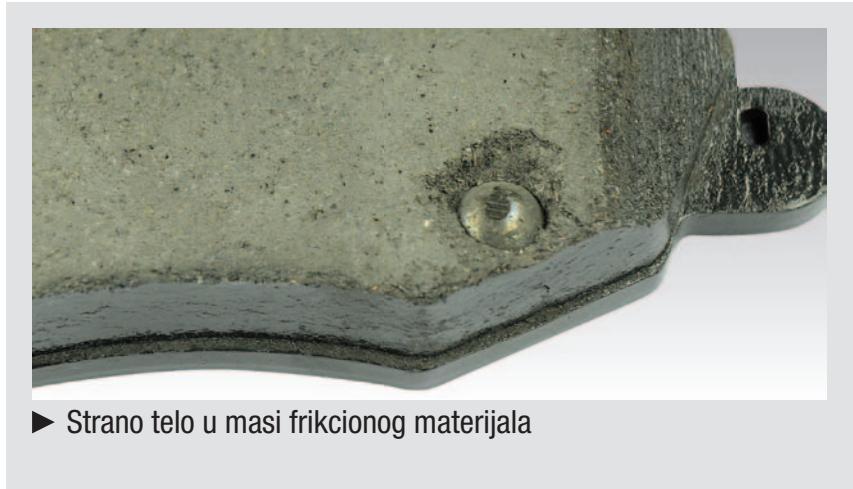
Pojavljivanje stranih tela u masi frikcionog materijala apsolutno je nedopustivo. Nehomogenost površine frikcionog materijala dopustva je do iznosa od 5%.

- Strano telo u masi frikcionog materijala

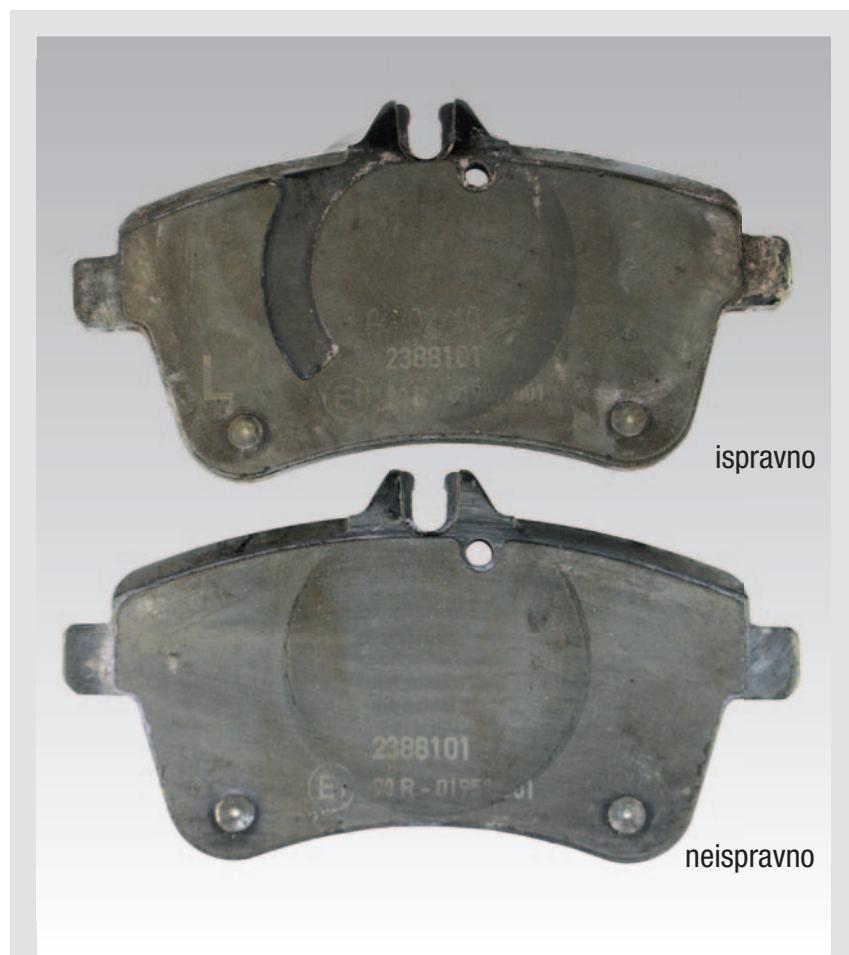
- Vidljivi otisci / tragovi na metalnom nosaču kočione obloge.

Nepravilna montaža.

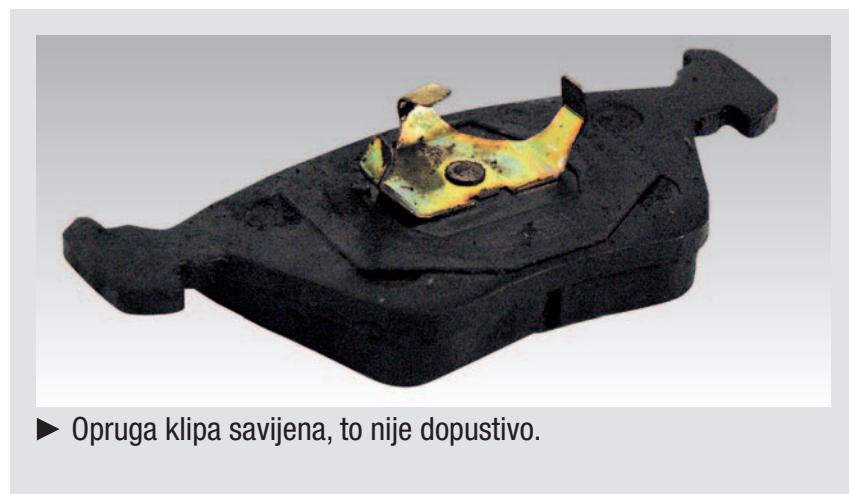
- Opruga klipa savijena, to nije dopustivo.

Nepravilno rukovanje pre odnosno tokom montaže.

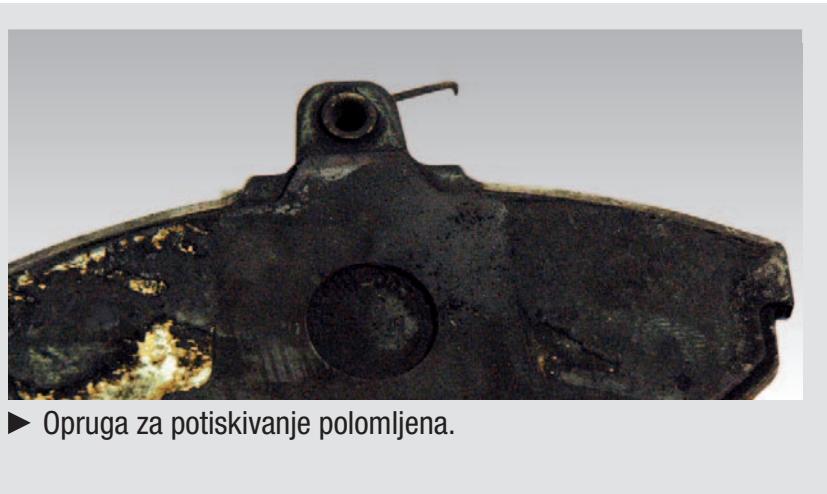
Kočiona pločica nepravilno montiran.

► Opruga za potiskivanje polomljena.

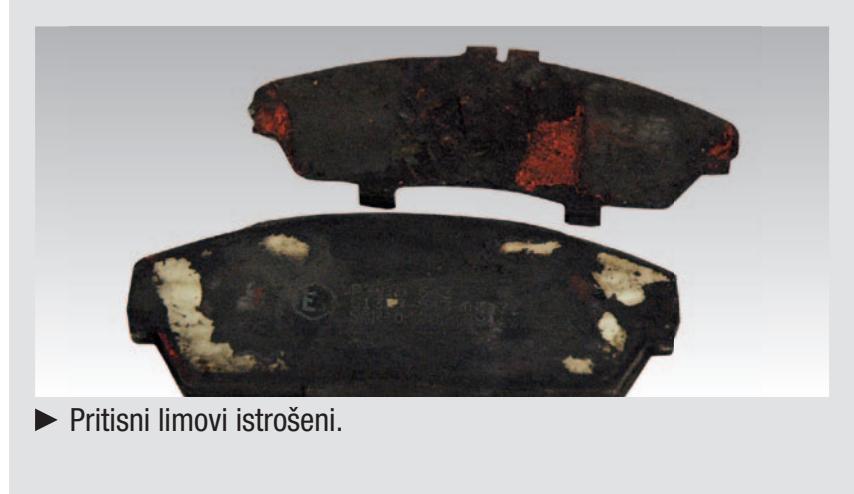
Potrebni dodaci na pločici u vezi su sa primenom kočione pločice, zavise od modela i tipa i uvek su sastavni deo seta pločica.

► Pritisni limovi istrošeni.

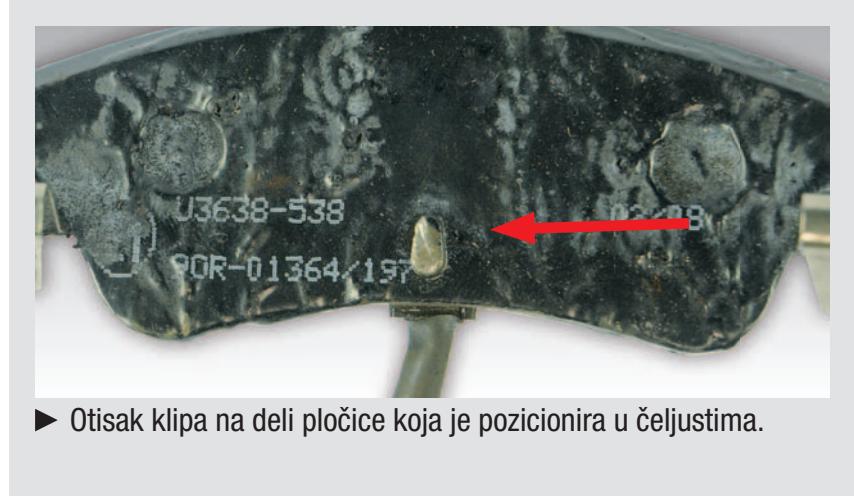
Pažnja na delove koji pozicioniraju potisnu ploču na metalnom nosaču izostala

► Otisak klipa na deli pločice koja je pozicionira u čeljustima.

Voditi računa o tome kako je pločica smeštena u samim čeljustima da biste osigurali perfektno funkcionisanje celog sistema.

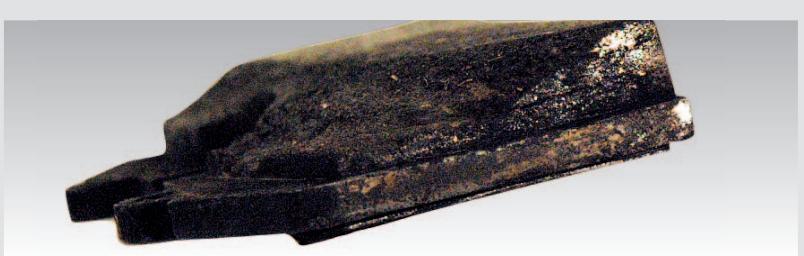
- Očigledno oštećenje izazvano spoljnim uticajem.

Kočioni kanal nije zaštićen od kontaminacije i korozije. To dovodi do dimenzionog odstupanja metalnog nosača obloge od mere.

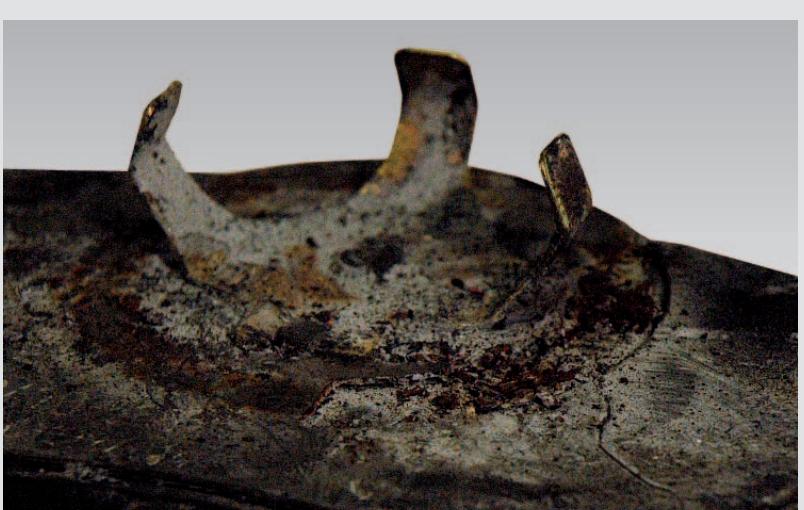
- Usecanje klipa u prigušni lim, ne funkcioniše usled kontaminacije.

Prekomerno mazanje mašću.

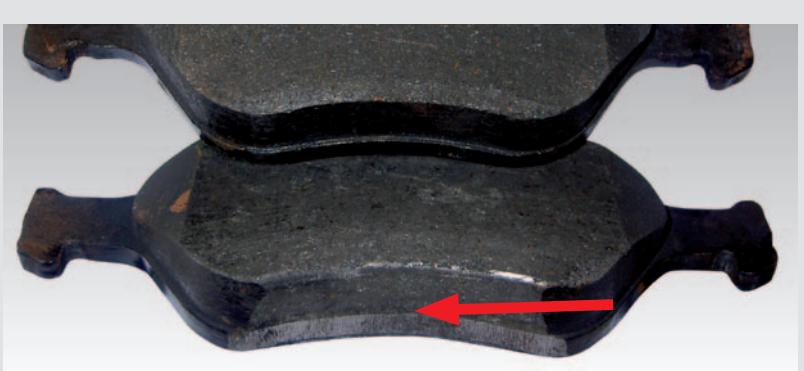
- Izmenjena geometrija kočione pločice

Nedopustiva promena nastala prilikom montaže.

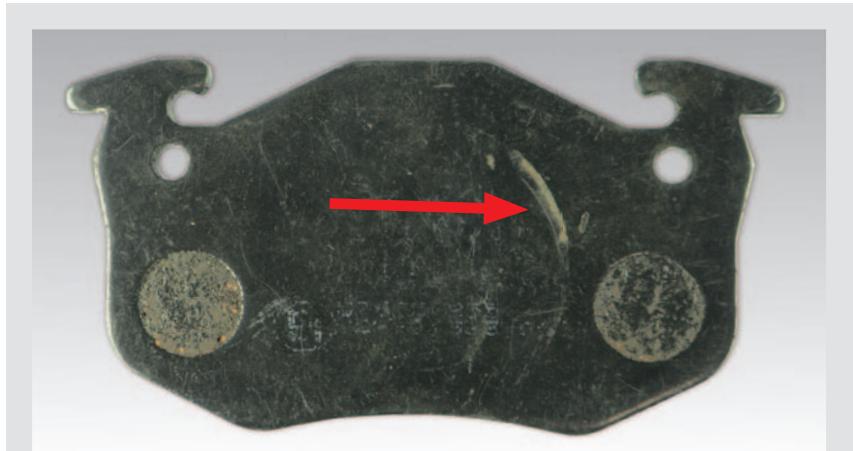
- ▶ Otisak klipa nije ujednačen na celoj površini nosača friкционog materijala.

Koračni klip (Stepped piston) pogrešno pozicioniran u čeljustima kočnice.

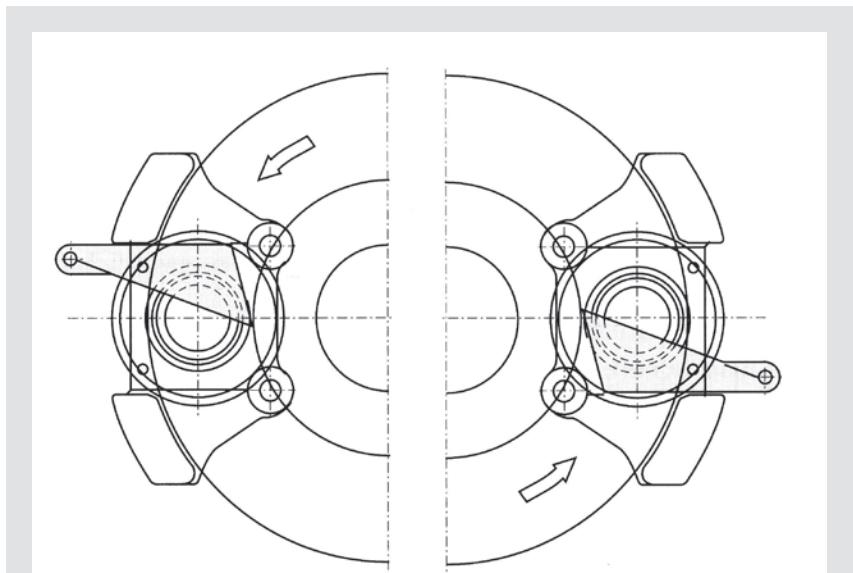
- ▶ Koračni klip (Stepped piston), izvršiti kontrolu uređajem za kalibraciju.

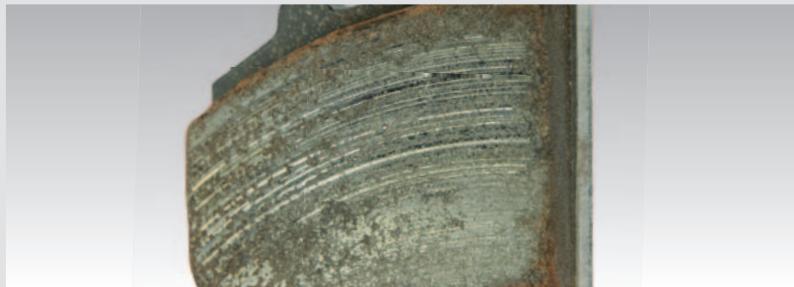
► Prelazak frikcione površine u staklasto gatku

Neadekvatno naleganje pločice na disk, izostalo čišćenje kočione površine na visokim temperaturama usled kočenja.

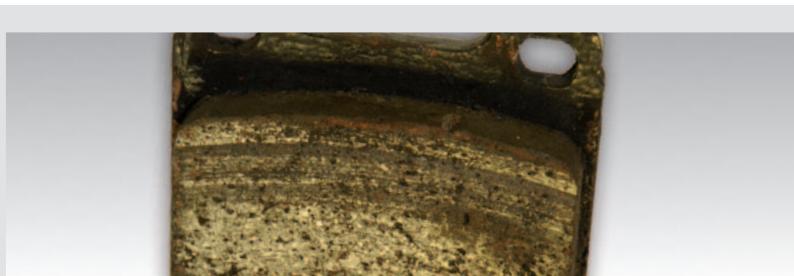
► Duboke brazde na friкционoj površini kočione pločice

Korišćenje izbrazdanog kočionog diska. Prodiranje stranih tela, npr. prljavštine, soli ili korozije. Neadekvatna homogenost u samom friкционom materijalu.

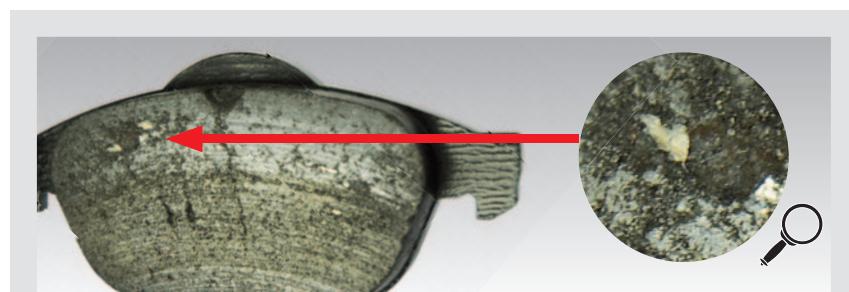
► Ostaci - metalne inkluzije u površini obloge

Prelazak materijala sa kočionog diska na kočionu oblogu na osnovu npr. različitog opterećenja, meteoroloških prilika i/ili nekompatibilnosti materijala.

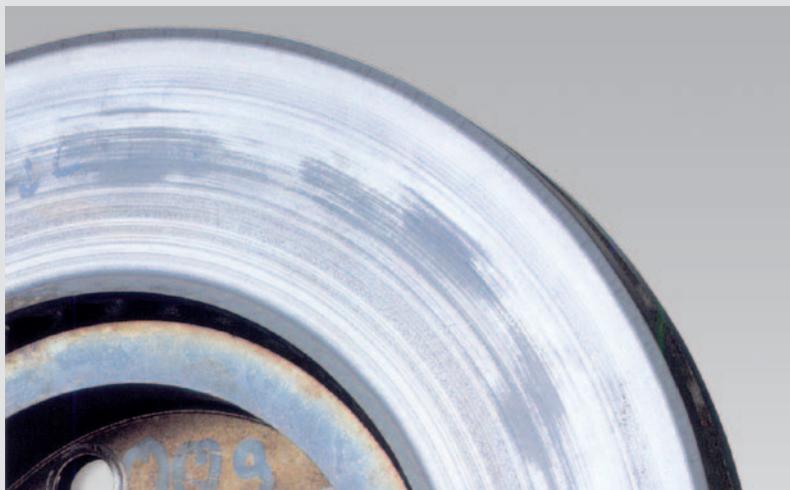
► Lokalno pregrejani kočioni disk sa "mrljama od trešenja".

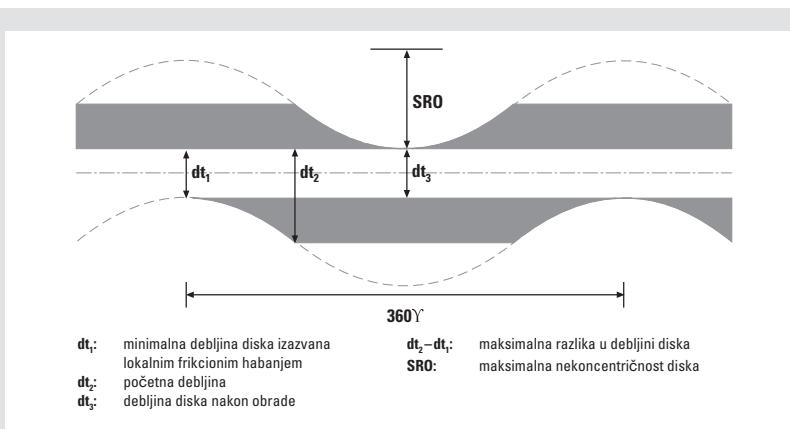
► Razlika u debljini kočionog diska

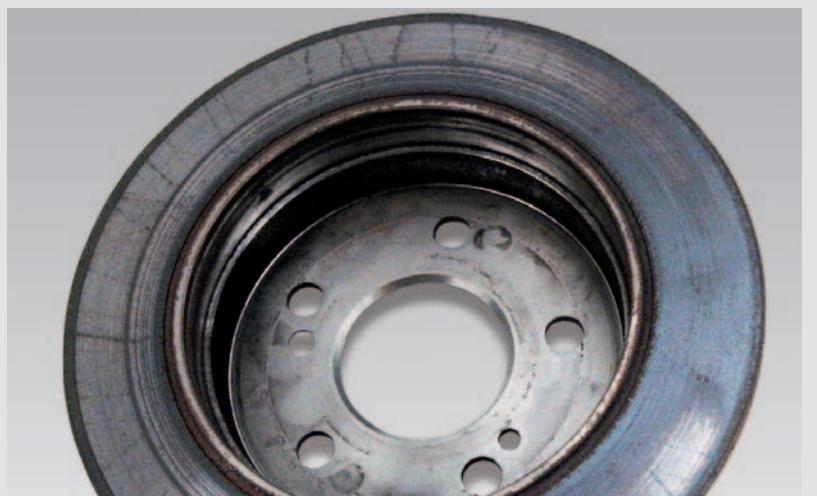
► Kočioni disk sa mrljama nastalim usled nekorišćenja vozila

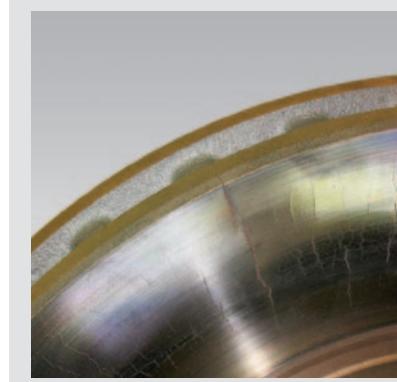
Velika termička i mehanička opterećenja.

► Kočioni disk sa izraženim pukotinama od topote

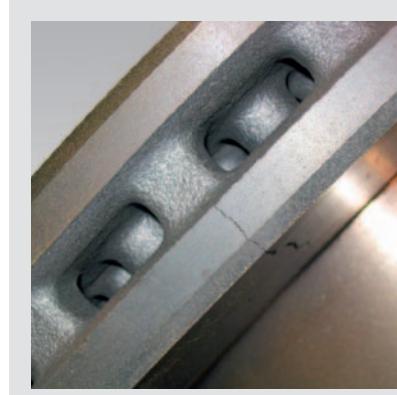
► Pukotine u kočionom disku

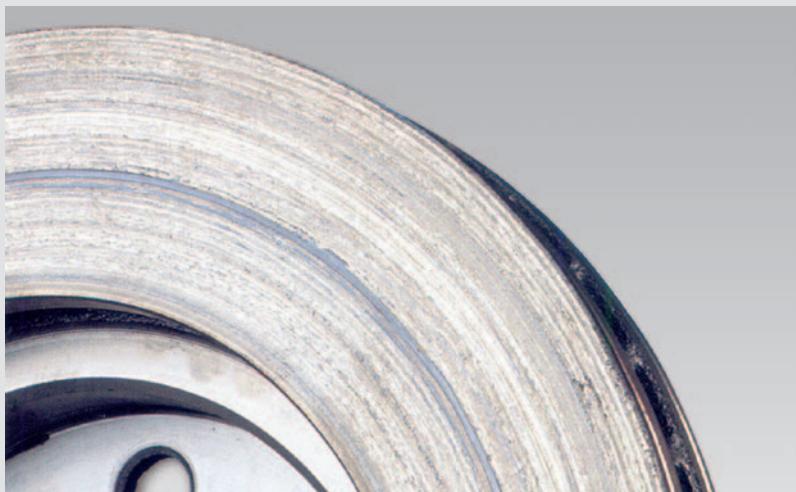
- ▶ Kočioni disk sa brazdama

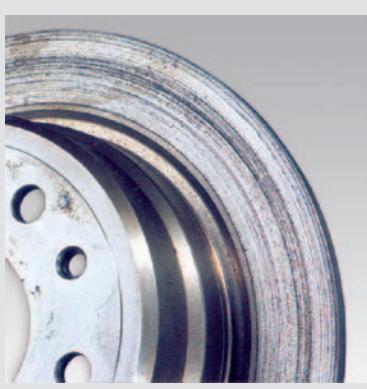
Nije blagovremeno izvršena zamena kočionih pločica.

- ▶ Pripadajući kočioni diskovi koji su oštećeni

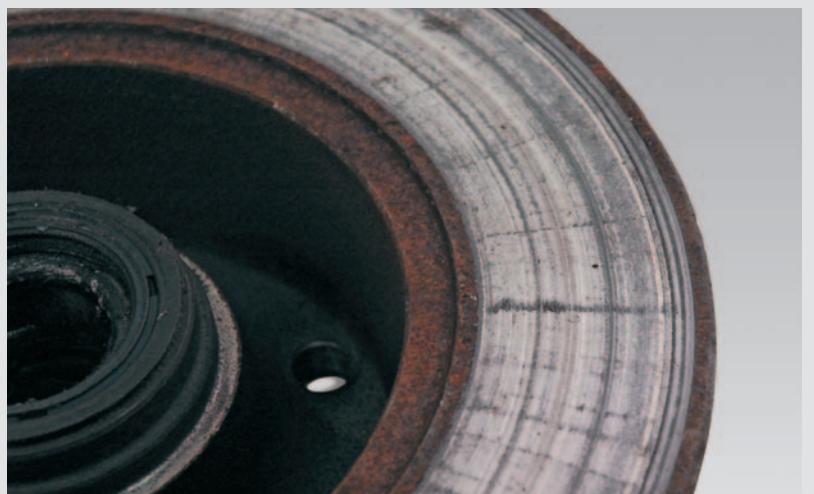
► Korodirani kočioni disk

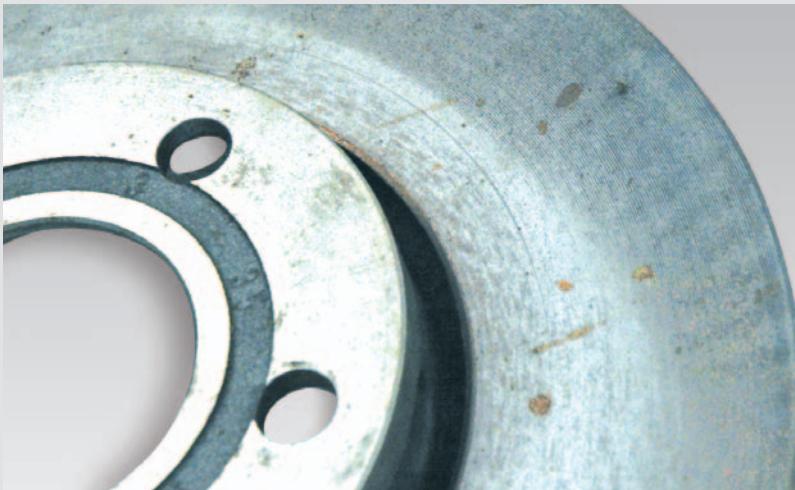
► Razlika u debljini

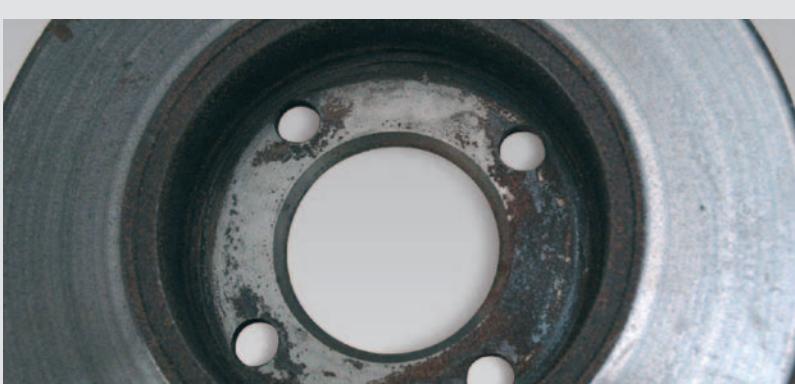
► Intenzivno prodiranje korozije

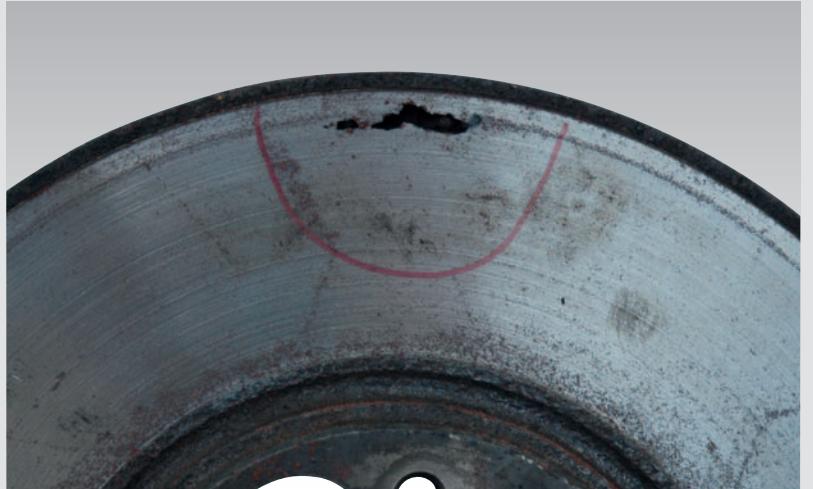
Smanjenje čvrstoće materijala

► Šteta od šupljine u livu

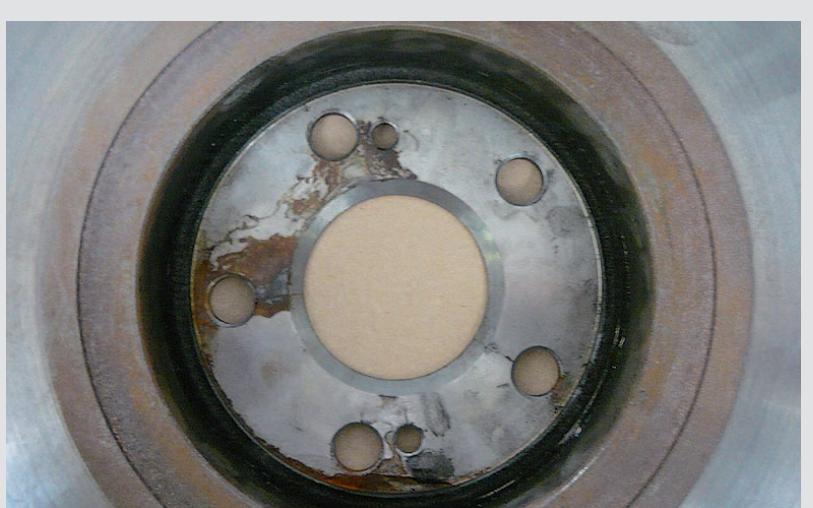
► Pukotine u predelu kape kočionog diska
