# SERVISNE INFORMACIJE ZA MERCEDES-BENZ POGON TRAKASTOG REMENA SA ŠPANEROM 55123

TEHNIČKE INFORMACIJE BR. 1081

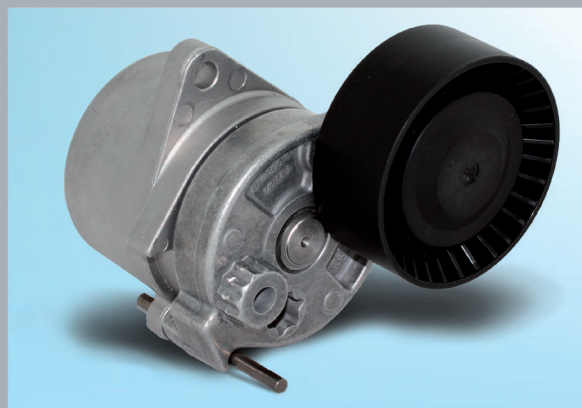
Slika 1: Prednja strana neoštećenog španera 55123

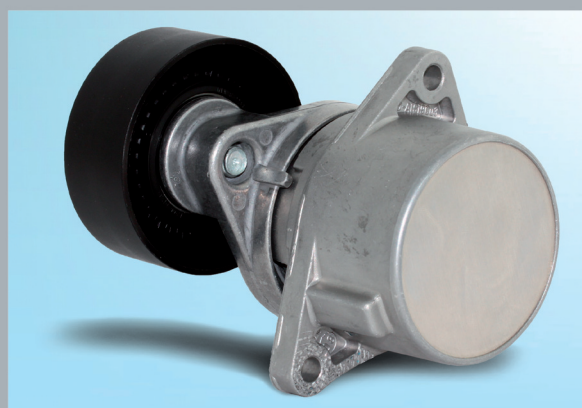
Slika 2: Bočni pogled na neoštećen španer 55123

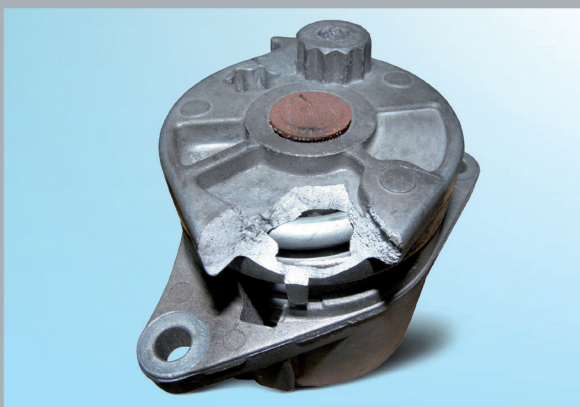
Na gore pomenutim vozilima, jaka dinamička kretanja u pogonu trakastog remena mogu da prouzrokuju pucanje konstrukcije španera 55123 (slika 2). Uzrok može biti dotrajala ili oštećena remenica alternatora sa kvačilom. Kao posljedica toga dolazi do oštećenja svih komponenti pogona trakastog remena, što uzrokuje kvar vozila u potpunosti. Kako bi se ovo izbjeglo, RUVILLE preporučuje da se remenica alternatora sa kvačilom (slika 4) provjeri i po potrebi zamijeni.

Slika 3: Primjer slomljenog španera 55123

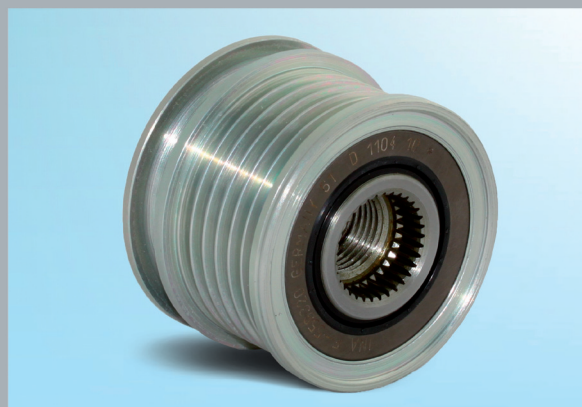
Slika 4: Remenica alternatora sa kvačilom
