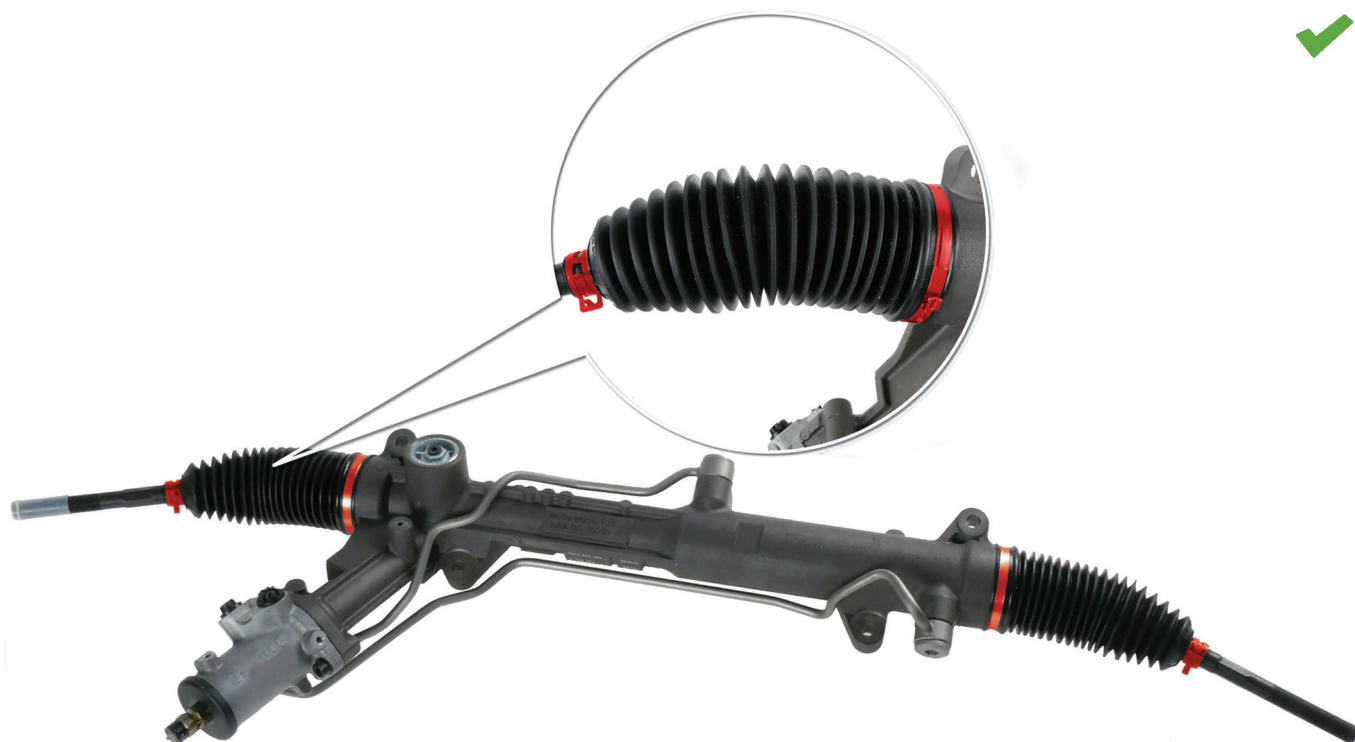
Fig. 1: Prenosni mehanizam volana sa ispravno montiranim manžetama

Preporučujemo rezervne delove marke LEMFÖRDER. Za mnogo modela vozila isporučujemo i kompletne sklopove volana sa prethodno montiranim sponama i rebrastim manžetama (Fig. 1).

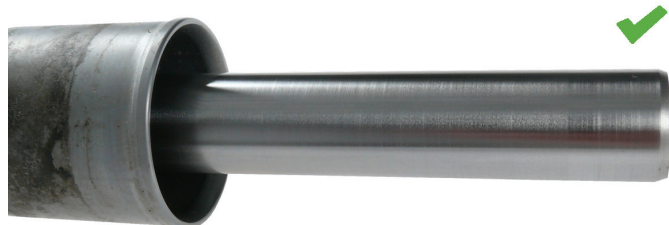
Fig. 2: Zupčasta letva bez korozije

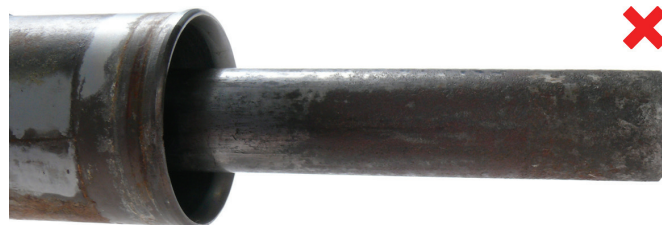
Fig. 3: Zupčasta letva sa korozijom

Posedice prodiranja vlage i prljavštine:

- korozija na zupčastoj letvi (Fig. 3)
- gubljenje ulja
- ispad potpore volana
- teški hod

Zamenite manžete za volan, obujmice i zarđane spona.

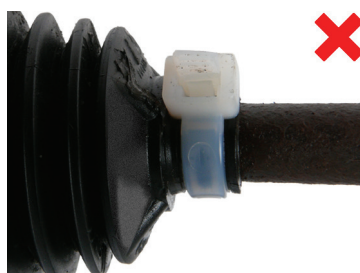
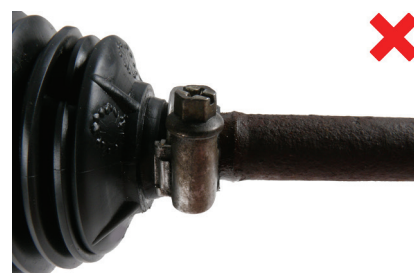
Fig. 4/5/6: Zaobilaznica / nedovoljno zaptivene manžete za volan.

Obujmice za creva i vezice za kablove ne zaptivaju dovoljno ni trajno i mogu da prouzrokuju zaobilaznice (Fig. 4). I usled zarđanih spona može da dođe do prodiranja vlage i prljavštine zbog nedostatne zaptivenosti.

Kada menjate prenosnik upravljača ili kada demontirate ili montirate sponu, morate da obratite pažnju na sledeće:

- Pre montaže unutrašnju stranu nabranog meha u području obujmica malo podmažite. Upotrebljavajte Molykote PG-65 ili mazivo identične specifikacije.
- Za pričvrščivanje i zaptivanje sa manžetnom za sponu upotrebljavajte isključivo obujmice koje ste dobili u paketu isporuke.
- Zatežite obujmice isključivo sa odgovarajućim specijalnim alatom.

To garantuje, da su nabrani mehovi pouzdano i trajno zaptiveni. Spona može da se obrne prilikom podešavanja traga:

- da se pri tome ne mora olabaviti obujmica
- da se ne izvitoperi nabrani meh.
