TEXTAR

Procenjivanje nedostataka kočionih pločica i kočionih diskova

Tehničke informacije

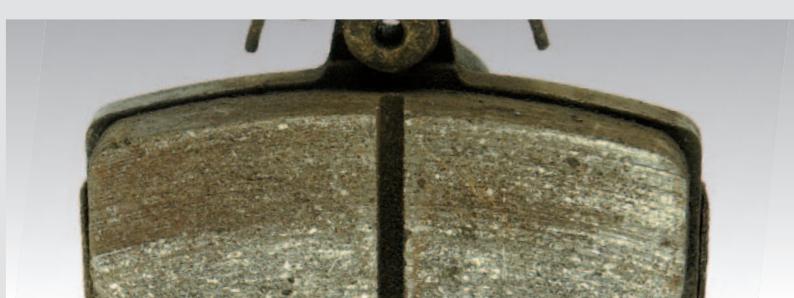
► Kontaminacija kočione površine

Usled čestog nedostizanja radne temperature kočione površine izostaje samočišćenje što prouzrokuje pojavu nečistoća na istoj npr. korozije, prljavštine, boje ili soli.

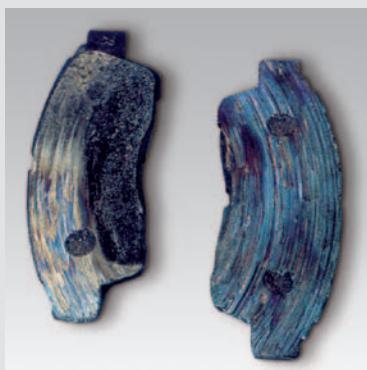
Potpuno istrošene obloge kočionih pločica

- ▶ Frikcioni materijal istrošen skroz do metalnog nosača

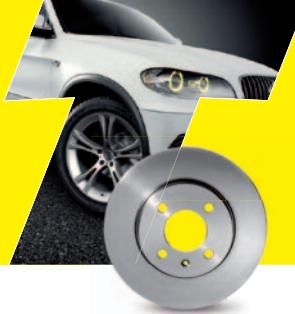
- ▶ Pripadajući kočioni diskovi koji su oštećeni

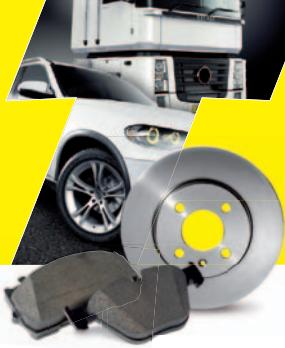
► Pukotine u predelu kape kočionog diska
